## A VILLA ROMANA DOS BARROS — OLEDO PRIMEIRA NOTÍCIA\*

*Rogério Carvalho e Madalena Costa Cabral*

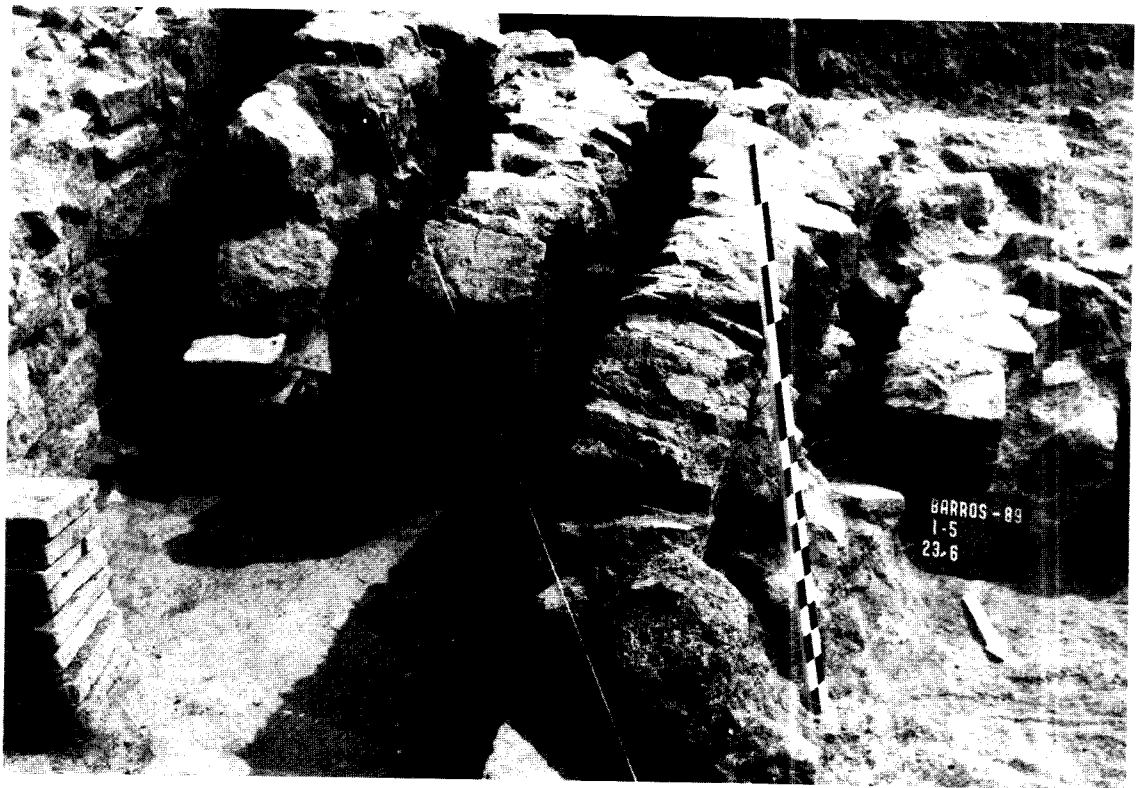
2 — *Suspensura* de suporte do triclinium.

Do *hypocaustum* propriamente dito, restavam os elementos da *suspensura*, constituída originalmente por cinco arcos, e que ainda se encontravam intactos no acto da descoberta. O pavimento de apoio da *suspensura* está revestida por *laterae*, de grandes dimensões (Est. 4.1). As caixas de circulação do ar aquecido, em tijolo, estão bem evidentes nas paredes Nascente e Poente, sendo natural que destas partissem os *tubulli*, que foram encontrados na fase de remoção dos entulhos.

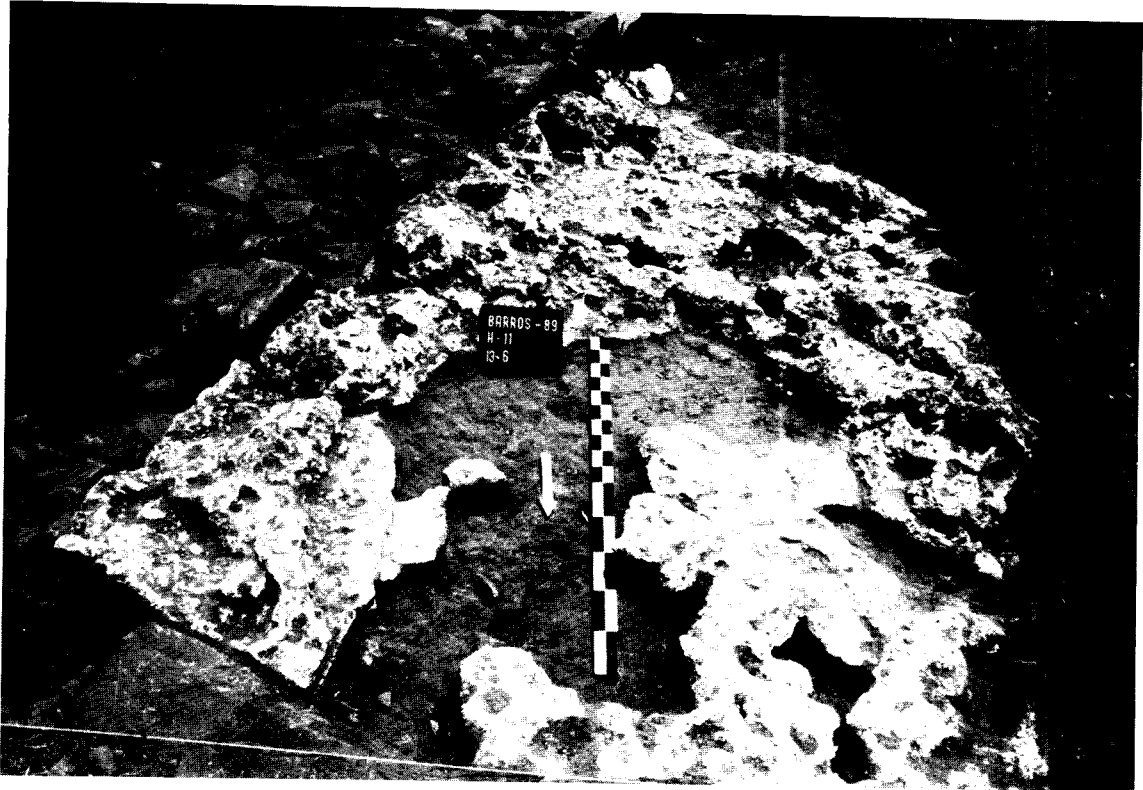
1 — Sala correspondente ao quadrado H-11, onde se observa uma mancha compacta de cal, ocupando aproximadamente metade da divisão.

A ala Norte do edifício, com 25 metros de comprimento, abria-se para quatro salas quadrangulares, as *cubicula*, dispostas regularmente ao longo da ala, ainda com as pequenas soleiras “in situ”. Estas salas foram objecto de posterior aproveitamento, tendo sido instaladas, em duas delas, estruturas de lareira em tijoleira, numa acção de reaproveitamento de materiais<sup>(13)</sup>. Em H-11, que constitui uma das salas descritas, verificou-se a existência de uma mancha compacta de cal, que ocupava aproximadamente, a metade norte do compartimento

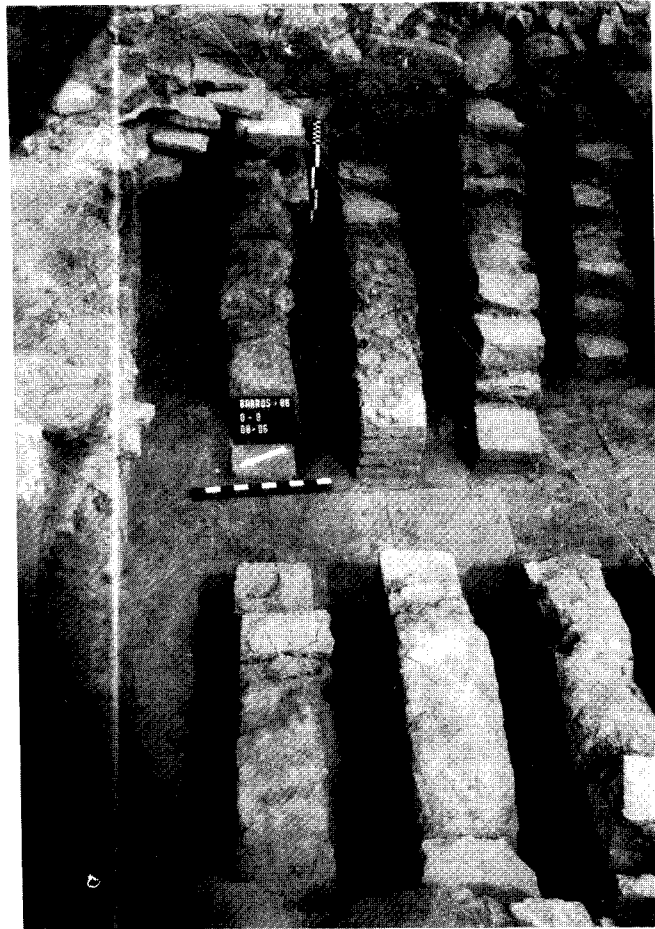
1 — Aspecto da *suspensura* do *hipocaustum*, em O-9.

Os trabalhos iniciaram-se pela desobstrução e limpeza do *hypocaustum*, anteriormente posto a descoberto e de novo entulhado pelo proprietário, como medida de protecção. Sucessivamente, foram-se reconhecendo os diferentes elementos desta construção, definindo-se o *prae-furnium* (Est. 4.2), e o muro exterior, de protecção.

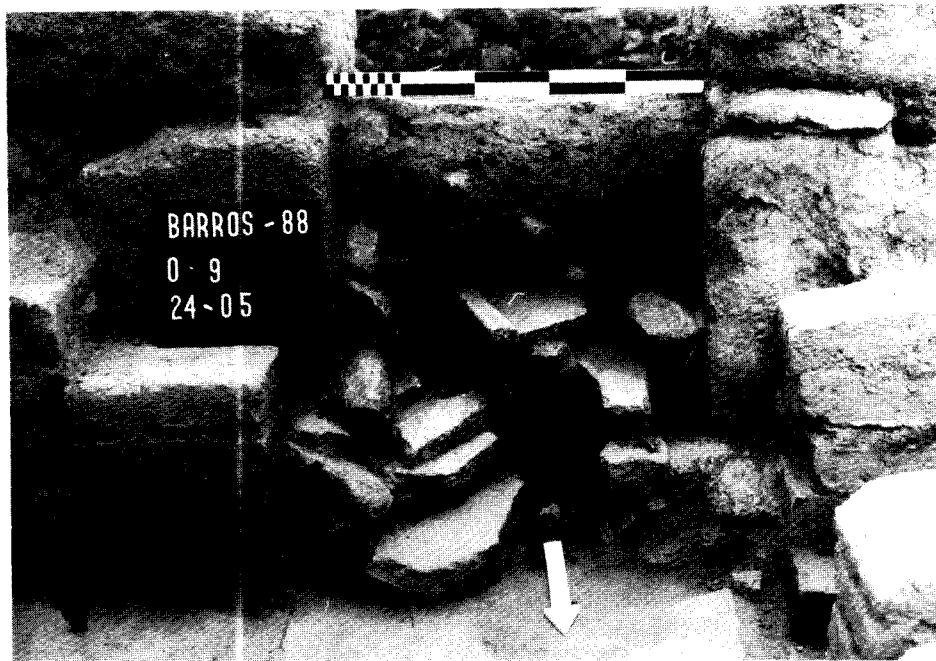
2 — Pormenor do corte estratigráfico do *praefurnium*, observado do interior do *hipocaustum*.
