O Castro da Curalha

7.^a Campanha de escavações — 1981

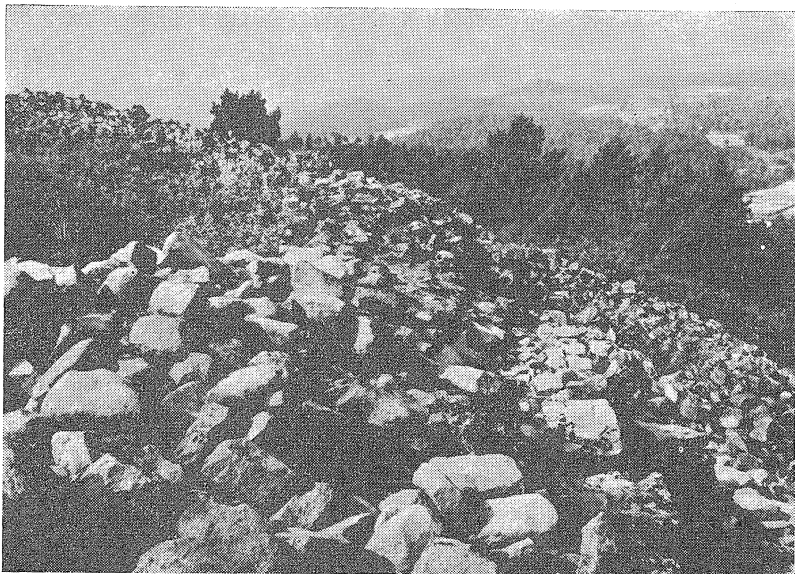
Fig. 5—A muralha central, entre as portas E e N, no início da fase de reconstrução.

Entre as portas E e N a muralha central encontrava-se quase totalmente destruída numa extensão de, aproximadamente, 50 m (Fig. 5). Nalguns pontos mesmo, o alinhamento da sua face exterior era-nos apenas indicada pela presença

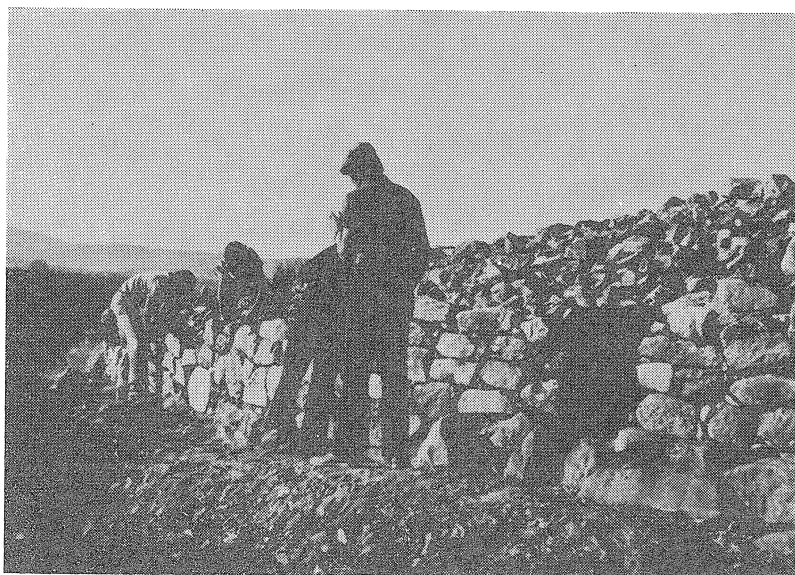
Fig. 6—Um aspecto dos trabalhos de reconstrução da muralha central entre as portas E e N.

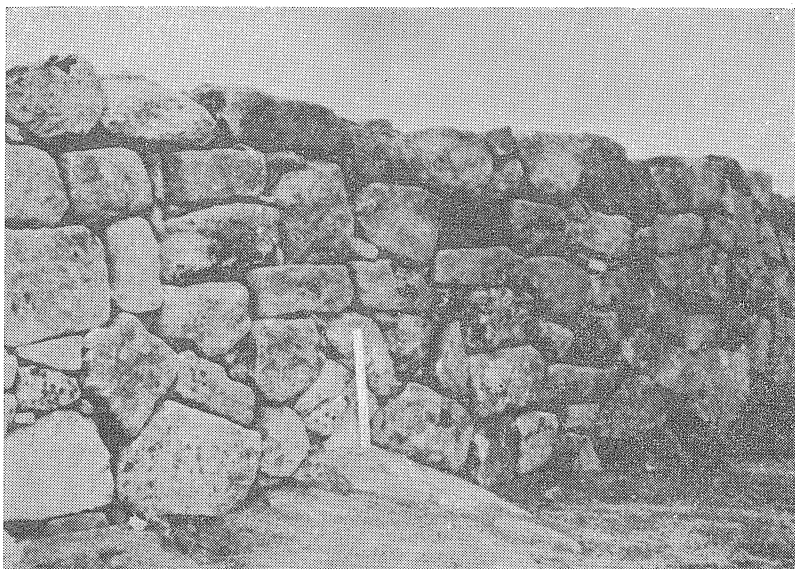
Fig. 7 — A muralha central, entre as portas E e N no final dos trabalhos (régua = 40 cm).

Todo este troço da muralha central (cerca de 50 m) foi levantado até uma altura mínima de cerca de 1,5 m (Figs. 7 e 8). Convém não esquecer que toda a muralha central é muito

larga; neste troço reconstruído a sua largura varia entre 3,5 e 4,5 m. Para a realização deste trabalho foi necessário trans-

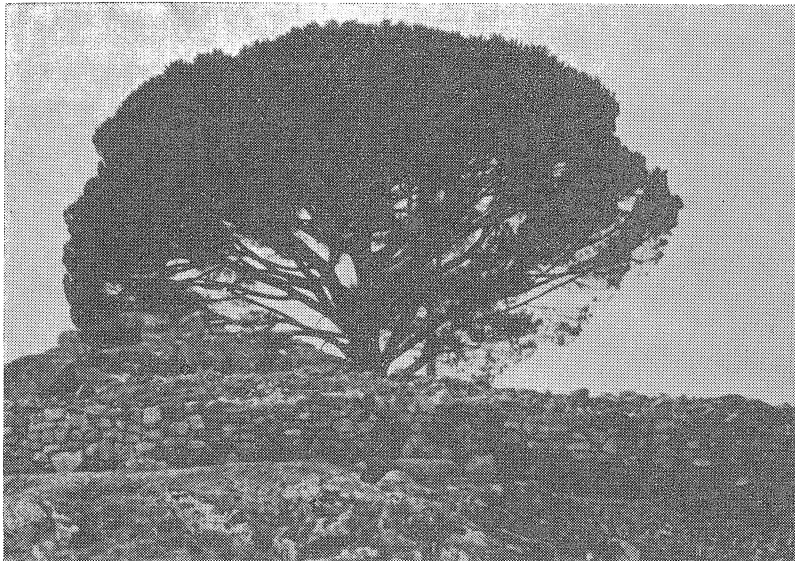
Fig. 8 — Imagem parcial da muralha central, entre as portas E e N no final dos trabalhos.

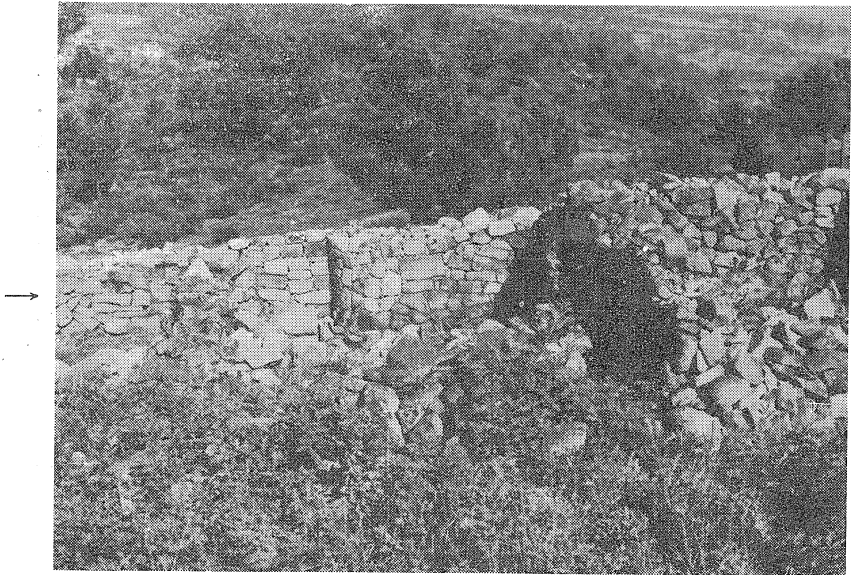
Fig. 18 — Pormenor de um saliente em redondo da face interna da muralha.

Numa dessas casas, onde a muralha se encontrava muito destruída internamente, encontramos, depois de removida toda a pedra até uma certa profundidade, um remate (Figs. 1, 9, 11 e 18) de contorno circular, com pedras muito bem trabalhadas, sendo o seu raio de curvatura de 70 cm. Este remate de contorno circular é de uma tal perfeição, que contrasta extraordinariamente com o que se verifica noutros troços desta muralha; é natural que este remate

achou um saliente em redondo (Fig. 18) na face interna da muralha, a seguir à fiada de casas que segue à direita, isto é, para norte da porta leste do Castro.

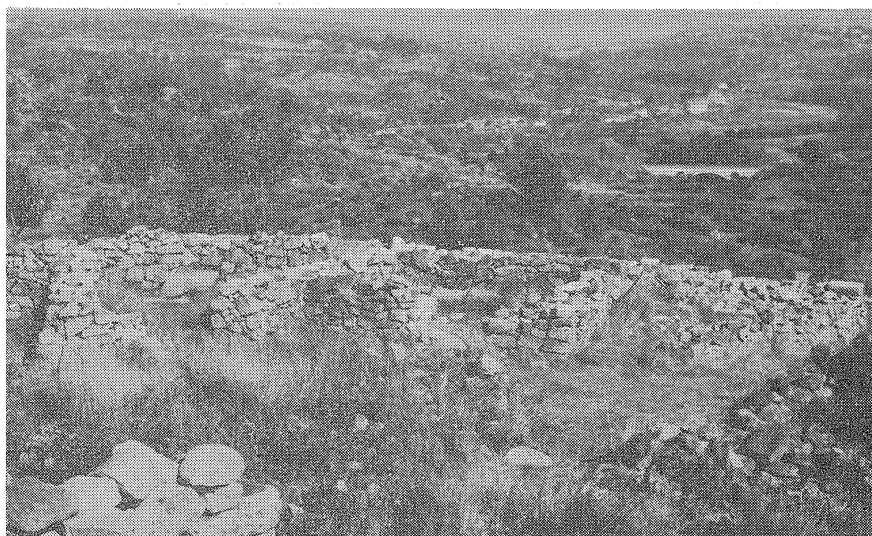
Fig. 19 — Casas, a sul da porta leste da muralha, tapadas pelo mato.

Fig. 20 — Duas casas menos tapadas pelo mato e de paredes esbroadas. No 2.º palmo a encosta da margem esquerda do Rio Tâmega com a linha férrea da Régua a Chaves.

Fig. 21 — As casas de 2 figs. anteriores depois do corte do mato.

Limparam-se do mato as 4 casas que se seguem para sul da porta leste do Castro. Casas entestadas à muralha e de paredes meeiras (Figs. 19, 20 e 21).

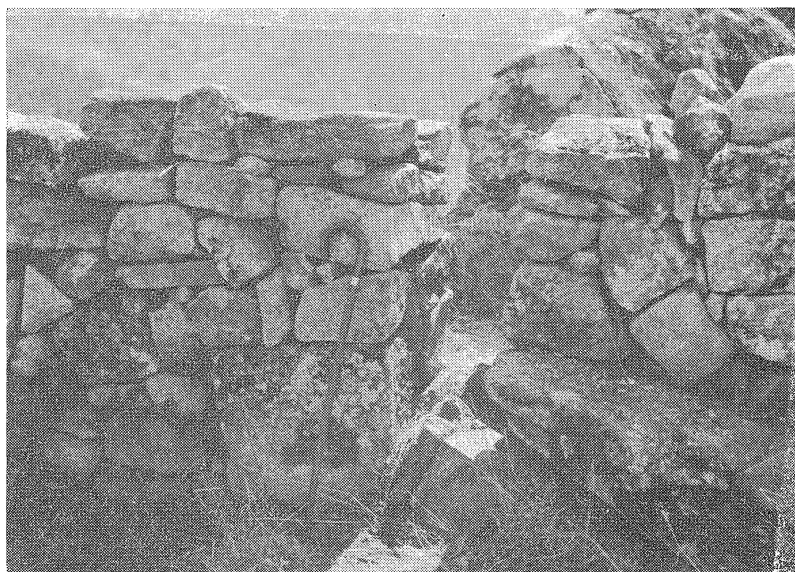
Fig. 22 — Portelo de acesso ao alto dos penedos adjacentes pelo nascente, ao pinheiro manso. Portelo que foi reconstruido por terem sido parcialmente derribadas algumas pedras. A bengala mede 82 cm.

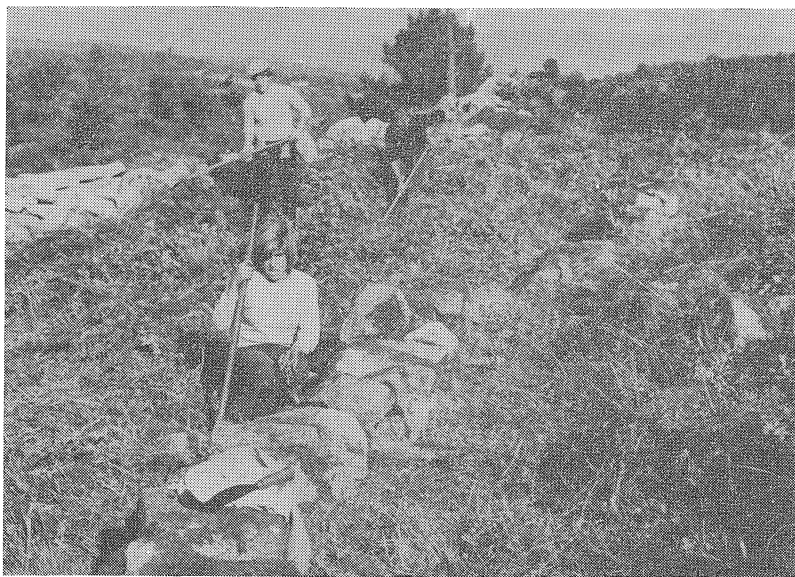
Fig. 23 — Alinhamento de pedras com 10 m de comprimento que indicam a parede fronteira de uma ou mais casas.

Ali se acharam as ruínas de uma casa que se me afigurou rectangular com 10 m de comprimento por 6,5 a 7,5 nas paredes laterais (Figs. 23 e 24). Estas provavelmente irão entestar na muralha.

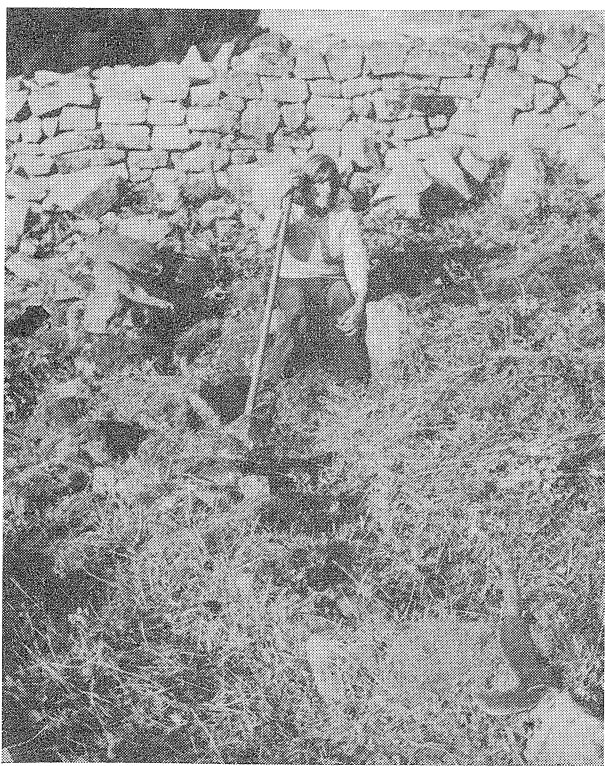
Fig. 24 — Alinhamento de pedras com 6,5 a 7,5 m de comprimento da parede lateral, do lado poente, da casa da figura anterior.
