# O Castro da Curalha

## 9.ª Campanha de escavações — 1983

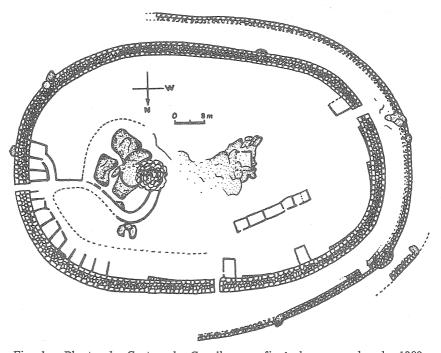
Fig. 1 — Planta do Castro da Curalha, no final da campanha de 1983, mostrando as posições relativas da muralha central, da porção posta a descoberto e parcialmente reconstruída da segunda muralha e de um pequeno troço da terceira muralha.

Em 1982 reconstruimos cerca de 50 m desta segunda muralha, a N. Em 1983, reconstruímos mais de 80 m a W (Fig. 1).

posta a descoberto a sua base. Dada a inclinação do terreno só procurámos o seu limite externo, tendo sido feita a sua reconstrução numa extensão apenas de 9 m e até uma altura média de 1 m (ver Figs. 1 e 2).

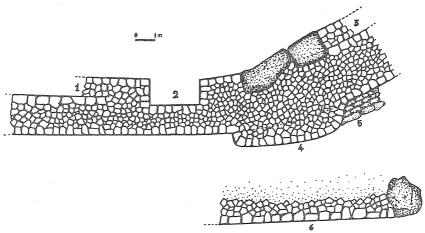
Fig. 2 — Troço da segunda muralha, a NW mostrando duas rampas de acesso (1 e 3), a reentrância na sua face interna (2) com uma superfície de 3,40 m², a saliência na sua face externa (4) e a estrutura de apoio da muralha (5). O número (6) indica o troço parcialmente reconstruído da terceira muralha.

Uma reentrância de forma rectangular na face interna desta muralha que apareceu no último dia de trabalhos de 1982, bem como as saliências (interna e externa) situadas de um e outro lado, foram este ano totalmente postas a descoberto e reconstruídas (Fig. 2). A muralha que, como dissemos,

possui uma largura média de cerca de 2 m apresenta, neste troço, algumas variações: alarga-se para três metros formando, internamente, uma saliência em forma de torreão, aproximadamente quadrangular, possuindo uma área de, aproximadamente, 9 m² e cujo acesso se faz por meio de uma rampa com 95 cm de largura (a mais larga rampa de acesso até hoje encontrada no Castro, o que parece indicar a sua importância);

em seguida, e numa extensão de 2,60 m, a largura da muralha reduz-se a, apenas, 1,55 m, dando origem a uma reentrância, espécie de casa, com uma área de 3,5 m²; a muralha forma, a seguir, uma saliência na sua face externa que começa por fazer um ângulo recto alargando-se 65 cm e retomando, cerca de 9 m depois, o alinhamento do resto da muralha fazendo uma curva com a forma de um S muito aberto; a largura máxima, desta saliência, é de 3,70 m constituindo, pois, a largura máxima assinadada até este momento nesta segunda muralha.

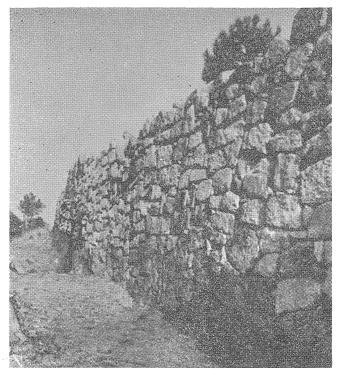
Fig. 3 — Aspecto da face externa da 2.ª muralha voltada para NNW, com cerca de 3 m de altura.

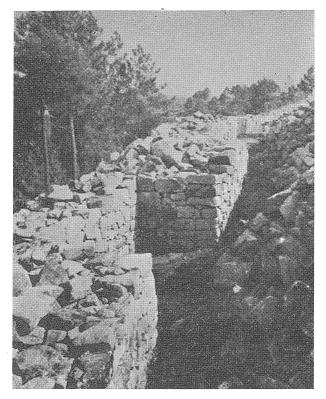
Fig. 4 — 2.ª muralha, a NW, mostrando a reentrância na sua face interna, espécie de esconderijo.

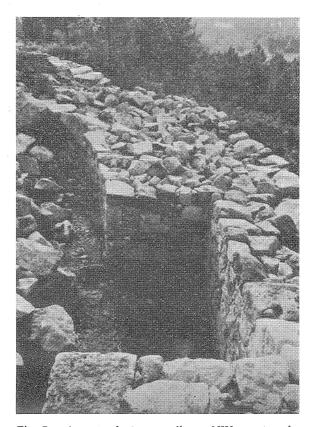
Fig. 5 — Aspecto de 2.ª muralha, a NW, mostrando a reentrância na sua face interna. A muralha que a seguir à reentrância, tem uma largura máxima de 3,70 metros, curva para a nossa esquerda retomando a largura de 2 metros.

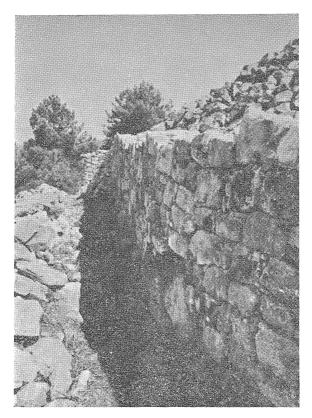
Fig. 6 — Face externa da 2.ª muralha, a W. Em último plano a saliência de contorno arredondado que se segue à reentrância assinalada nas figuras anteriores.

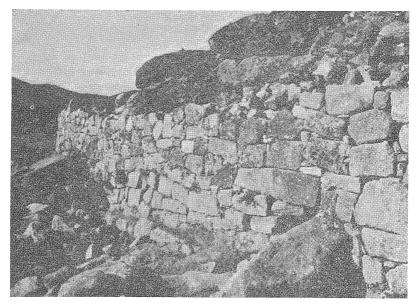
Fig. 7 — Aspecto da face externa da 2.ª muralha a SW, em frente à porta existente na muralha central.

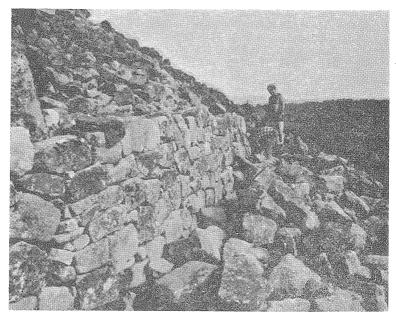
Fig. 8 — Outro aspecto dos trabalhos de reconstrução da 2.ª muralha a Sul.

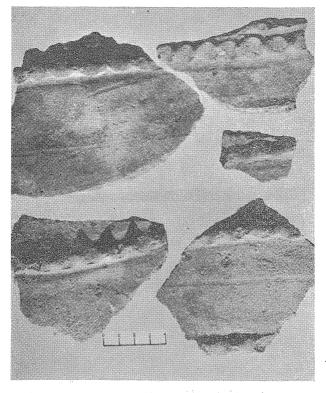
Fig. 9 — Fragmentos de cerâmica de côr cinzentoesbranquiçado, com ornamentação «encordoada».

tenceram não a um, mas a alguns vasos. Em vários níveis abaixo dos respectivos bordos, muitos daqueles fragmentos apresentam uma ornamentação do tipo «encordoado», cujas características são muito semelhantes em todos eles.

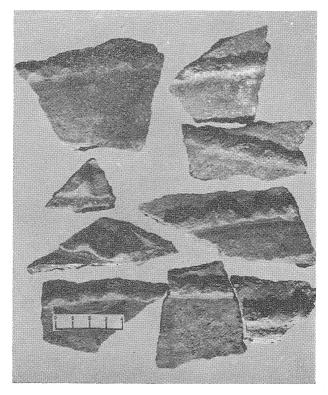
Fig. 10 — Fragmentos de cerâmica esbranquiçada encontrados nas proximidades da porta de SW da muralha central.

encontrados juntos, no meio das pedras caídas da muralha central, a cerca de 3 m da porta de SW e a um metro de distância da sua face externa. Julgámos, a princípio, tratar-se de um só vaso; quando, porém, tentámos fazer uma reconstituição, mesmo que parcial, verificámos que tais fragmentos per-

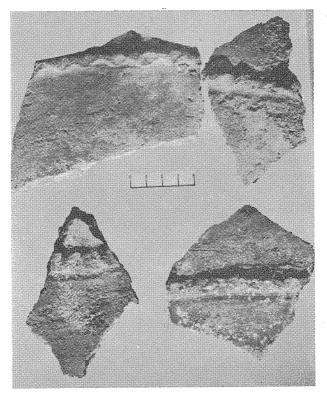
Fig. 11—Quatro fragmentos de cerâmica pertencentes, possivelmente, ao mesmo vaso.

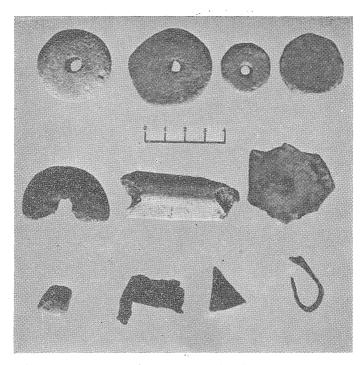
Fig. 12 — Três cossoiros inteiros de diâmetros variáveis (3,5 cm, 3,7 cm e 2,5 cm); parte de um cossoiro de grande espessura relativa (ao centro e à esquerda); um fragmento de um vaso de vidro de cor esverdeada (centro, à direita); três aparas de cobre e um anzol (?) (em baixo e à direita).

$Tr\hat{e}s$  cossoiros inteiros com, respectivamente, 3,5 cm, 3,7 cm e 2,5 cm de diâmetro e 1 cm, 0,7 cm e 0,5 cm de espessura.

Dois fragmentos de um cossoiro, cuja espessura é quase igual ao diâmetro, mais fazendo lembrar uma conta de grandes dimensões.

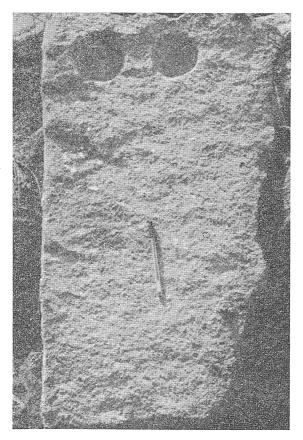
Fig. 13 — Pedra de granito equigranular, com 1,02 metros de comprimento e duas cavidades para apoio da parte superior dos «gonzos» da(s) porta(s) de SW (muralha central).

Julgamos que estas cavidades, juntamente com as que se encontram no pavimento não são mais que os apoios (superiores e inferiores) dos gonzos da(s) porta(s) da muralha.

Pedra I (de granito equigranular):

1,02 m de comprimento máximo; 0,59 m de largura máxima; 0,30 m de largura mínima; 0,20 m de espessura máxima. As

duas cavidades, separadas de 5 cm, têm de profundidade 6 cm e diâmetros, respectivamente, 9,5 cm e 8 cm (Fig. 13).

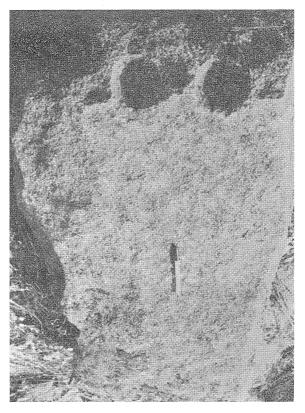
Fig. 14 — Pedra de granito equigranular, com 0,96 m de comprimento e duas cavidades para apoio da parte superior dos «gonzos» da(s) porta(s) de SW (muralha central).

### Pedra II (de granito equigranular):

0,96 m de comprimento máximo; 0,50 m de largura máxima; 0,30 m de largura mínima; 0,27 m de espessura máxima. As duas cavidades têm uma profundidade de 5,5 cm e 5 cm, e um diâmetro de, respectivamente, 10,5 cm e 9,5 cm. Encontram-se distanciadas de 5 cm (Fig. 14).

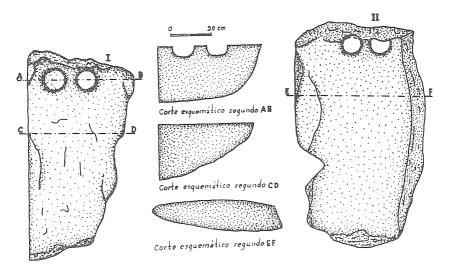
Fig. 15 — Representação esquemática das duas pedras de granito (I e II) encontradas nas proximidades da porta de SW cada uma das quais possui duas cavidades idênticas na sua extremidade mais larga.

A existência destas cavidades, aos pares, bem como a sua posição relativa, parece indicar a existência de duas portas, uma interna e outra externa.

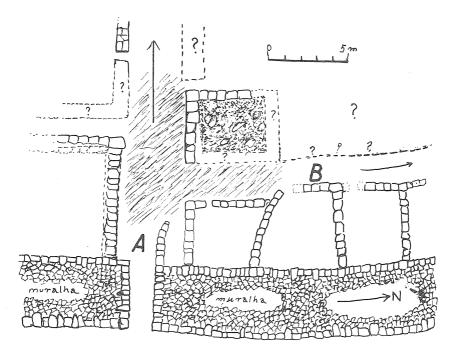
Fig. 16 — Desenho esquemático junto da porta aberta a nascente. O tracejado indica o que foi escavado.

Uma fiada de 4,40 m, de pedras apicotadas, alinhadas ao lado do eixo da rua de entrada, era parede de casa, que, embora pelo pouco que dela se via, levava a crer que se devia tratar de uma casa, subquadrada ou mesmo quadrada (Fig. 16).

Ainda se desentulhou o início da derivação da rua de entrada para o lado norte (Fig. 16).

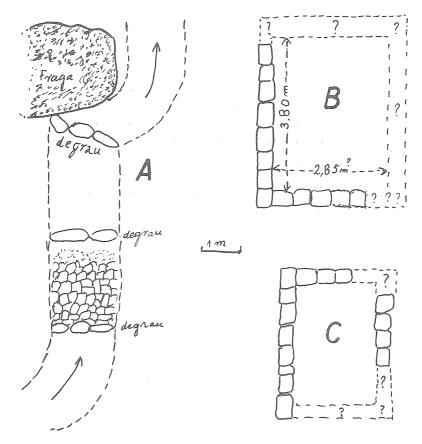
Fig. 17 — A arruamento com três degraus, B resto de casa na faixa a N. do pinheiro manso, C resto de casa a sul do pinheiro manso.

Ali termina o lajeado. A seguir o arruamento faz pequena curva e, a uns 7 a 8 m, esbarra num penedo, torce sobre a direita e segue para baixo a facear 4 casas alinhadas no sentido leste-oeste (Fig. 17-A).

Só a seguir ao primeiro degrau, feito de 3 pedras postas topo a topo ao través do arruamento, é que havia calceta a pedras de granito.

O segundo degrau é formado por 2 pedras assentes topo a topo, e o terceiro por 3 pedras postas em diagonal no início da curva.

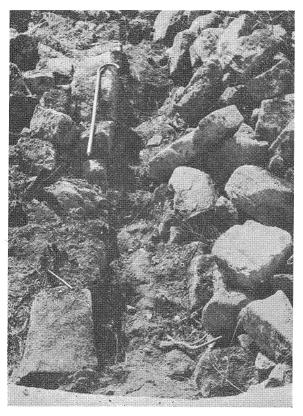
Fig. 18 — Resto de parede de casa (?) do lado norte do pinheiro manso.

Mais uma casa rectangular foi detectada na faixa sul do recinto muralhado a uma escassa vintena de metros do pinheiro manso como mostra a fotografia da Fig. 18 e 19, em que se vê parte das bases das suas paredes (Fig. 17-C).

Ainda se encontraram outros pequenos alinhamentos de pedras talhadas, que, quando for possível remover as muitas pedras que ali se amontoam, permitirá averiguar o delineamento das paredes e o tamanho e forma das casas (Figs. 18 e 19).

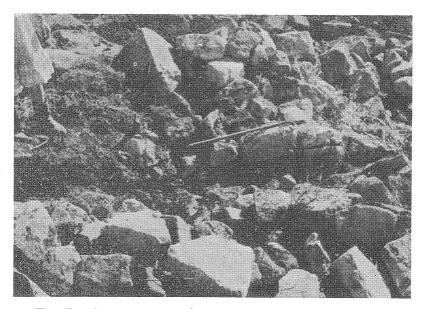
Fig. 19 — Outros aspectos da mesma parade da Fig. anterior.

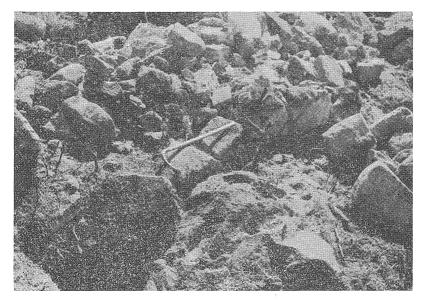
Fig. 20 — Resto da parede duma casa, a poente do pinheiro manso.

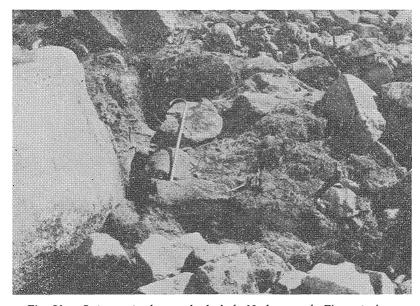
Fig. 21 — Outro resto de parede do lado N. da casa da Fig. anterior.

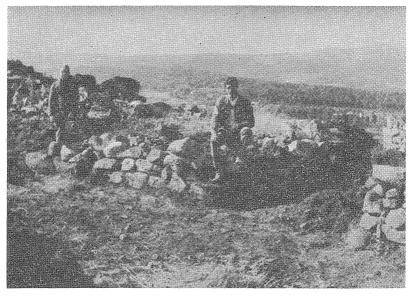
Fig. 22 — Ruína da casa quadrada na entrada da porta aberta a nascente.

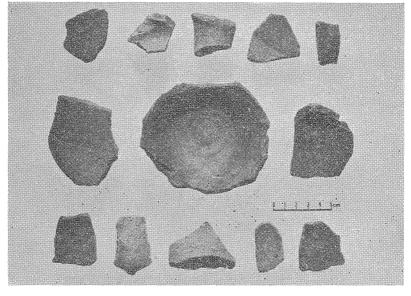
Fig. 23 — Cerâmica encontrada ao limpar os arruamentos que se seguem à entrada da porta do nascente.
