Prospecção no Sul de Angola: o caso dos recintos murados da Huíla

André Serdoura* e Jorge Guimarães*

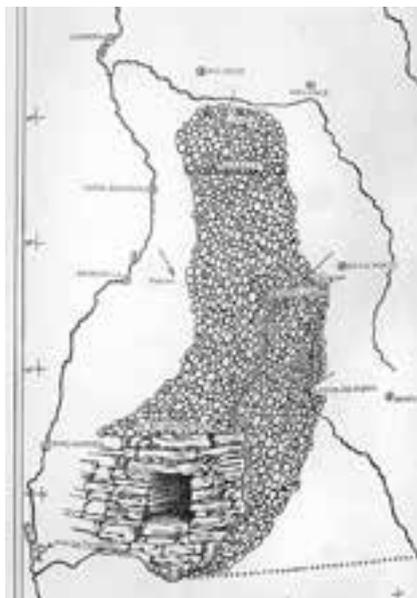
Figura 003 – Mancha estilizada de dispersão de monumentos amuralhados. Espraia-se desde o Kunene até um pouco a Norte da Quibala.
Fonte: Rodrigues, 1960, anexos.

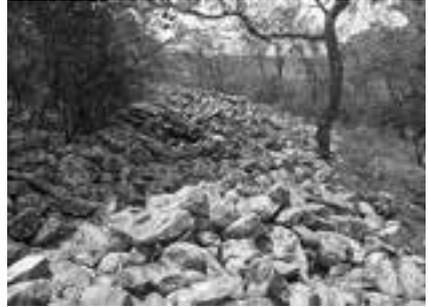
Figura 004 – Primeira avaliação – troço do pano de muralha do Jau. É possível ver que existem alguns problemas de conservação da estrutura. Não é de estranhar o saque de pedras para reutilização. Igualmente a vegetação em torno e no centro do monumento tornou-se bastante densa. Foto: André Serdoura.

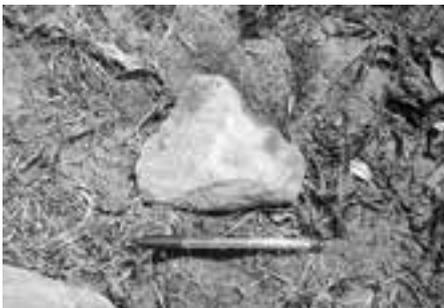
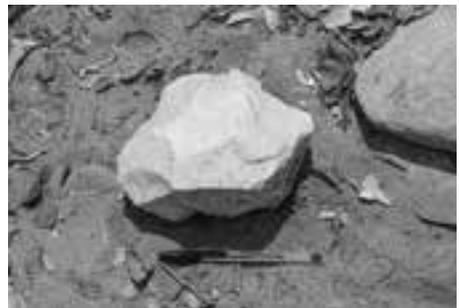
Figura 005 – Dois exemplares de artefactos líticos encontrados à superfície. Neste caso um possível machado e um núcleo, o que pode evidenciar a presença de zonas de talhe (oficinas). Foto: André Serdoura.

O primeiro passo, e mais importante neste fase, é reavaliar o estado de conservação dos monumentos, retomar uma campanha lógica de prospeção, de modo a detectar novos elementos associados aos recintos ou novos recintos em si. Tal como Vítor Oliveira sugere, podem existir bastantes mais monumentos deste género. A prospeção irá igualmente permitir descrever o terreno de forma mais precisa e ajudar a um mapeamento arqueológico renovado. Foi este o objetivo da nossa visita, que resultou numa avaliação do estado da muralha, que segundo nos contam, por vezes sofre saque de pedras para reaproveitamento local. Igualmente, percorremos secções da encosta, que provou possuir bastante material lítico espalhado pela superfície. Uma prospeção sistemática, com registo de dispersão de material, pode resultar em grandes quantidades de informação pertinente (Figura 005, imagem 2: lítico (núcleo) no morro do Jau).

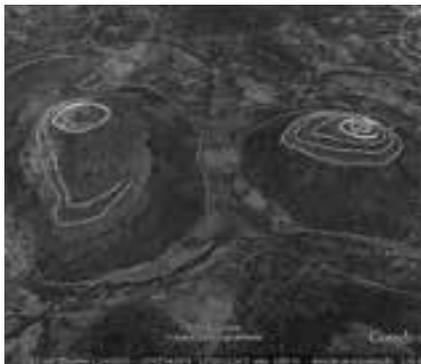
Figura 006 – Morro onde se encontra pelo menos o recinto do Jau (confirmado, à esquerda); o morro ao lado apresenta possibilidades de conter outro monumento semelhante. Fonte: Google Earth.

Um excelente exercício para complementar a prospeção é o de recorrer à fotografia satélite para localizar e registar novos locais (inserido no estudo de Arqueologia da paisagem). Numa fase experimental, foi-nos possível detectar 4 estruturas amurallhadas na Huíla e identificar as mesmas. Através da abordagem paisagística, foi possível perceber que, por exemplo, o recinto do Eleu se encontra no topo de um esporão, e que a cerca de 1 km deste, para Este, existe outro, igualmente com marcas no cume, de possíveis estruturas que dominam completamente o caminho que passa entre as duas elevações. Faria todo o sentido que estes fossem aqui colocados como forma de controlo de paisagem e de travessias de uma terra para a outra. Deste mesmo local é possível avistar outras elevações que se pensam possuírem igualmente recintos.

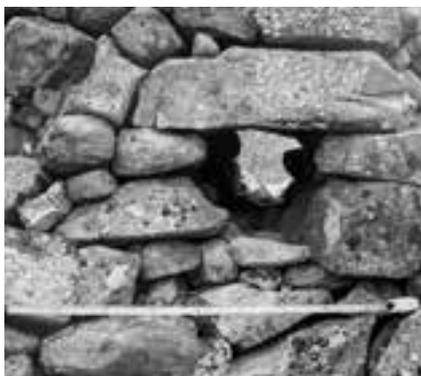
Figura 008 – Vigia na muralha (Eleu). A escala tem 80 cm. Foto: André Serdoura.

Ainda no tema visual, deve-se fazer um apontamento sobre as ditas *vigias* ou *seteiras*. De facto, parece mais apropriado o termo *vigia* pela seguinte razão: não existe, a nosso ver, espaço visual nem físico para manusear eficazmente um arco de flecha. De facto, os rasgos na muralha são bastante estreitos e profundos (cerca de 30 cm de largo por 150 de profundidade).

Seria mais provável que pudessem ser utilizados para controlo de paisagem, ou mesmo para o disparo de armas de fogo. Para o disparo com arco seria muito mais fácil do topo de um parapeito (cimo da muralha, como sugerido por Vasco Rodrigues). Podemos fazer a sugestão de um exercício de arqueologia experimental de forma a entendermos os usos mais prováveis destes elementos arqui-tetónicos, nunca esquecendo que não passam de suposições.

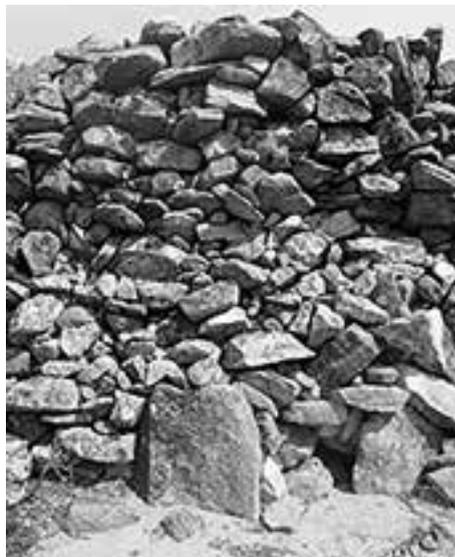
Figura 009 – Troço de muralha. Veja-se o esteio fncado, permitindo o sustento dos blocos mais pequenos. Foto André Serdoura.
