Campanha de trabalhos Castelo do Mau Vizinho Cimo de Vila da Castanheira—Chaves

Nesta campanha do fim do Verão de 1981 trabalhamos, Santos Júnior, Dr. Adérito Medeiros Freitas e Prof. António da Eira e Costa, no Castelo do Mau Vizinho.

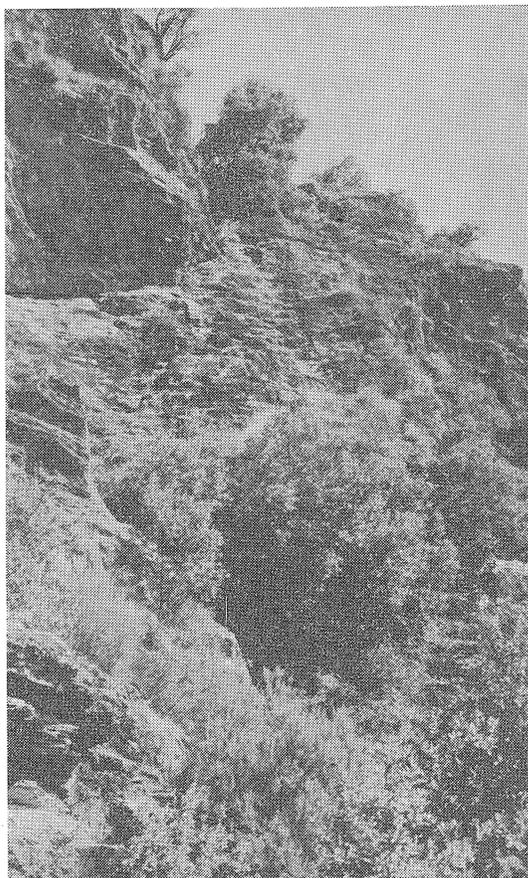
Fig. 1 — Lado poente do Picão do Mau Vizinho.

Do lado sul aquele enorme picão liga-se à montanha. Só deste lado é possível o acesso ao alto por rampa xistosa escorregadia, nada fácil de subir (Fig. 1).

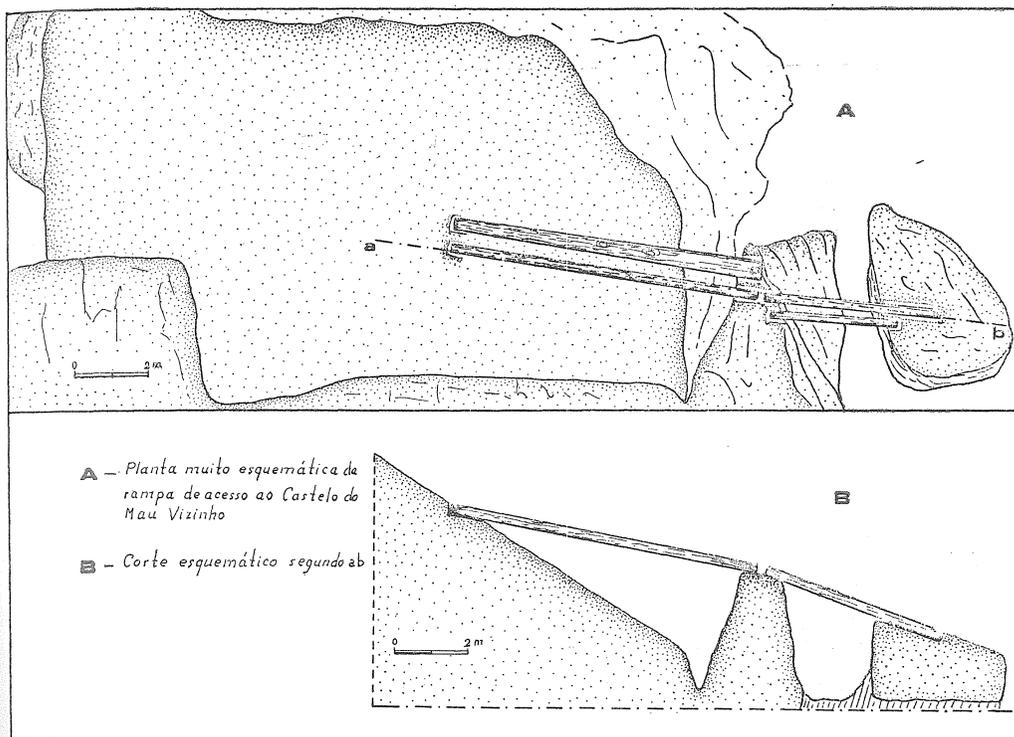
Fig. 2 — Esquemas do hipotético pontão ou passadiço.

esta rampa, cuja parte inferior se encontra acima do nível do solo, foi facilitada pela existência de dois «passadiços» (pontões) cada um dos quais suportado por dois troncos de árvore. Naturalmente que tais troncos já não existem, mas os apoios, cava-

dos na rampa, numa saliência rochosa quartzítico-xistosa onde se situa o monumento e num bloco isolado que dele se deslocou são de tal modo elucidativos que sobre a sua existência não restam quaisquer dúvidas. Na Fig. 2 tentámos fazer uma reconstituição aproximada da posição das «traves», suportes das duas estruturas que facilitavam o acesso quase até meio da rampa.

O primeiro «passadiço» é o menos comprido. Estabelece a ligação entre o bloco isolado, desligado do monólito onde se encontra a parte principal do monumento, e a saliência rochosa. Os apoios, nesta saliência, estão cerca de 1,5 m mais elevados do que os apoios no bloco isolado; por tal motivo esta primeira «ponte» constituía uma rampa, com relativa inclinação, visto que a distância máxima entre os apoios é de 3 m e a mínima de 2,8 m.

O segundo «passadiço» era mais comprido. Os apoios distam (na rampa e na saliência rochosa, respectivamente) cerca de 7,90 m e têm as seguintes medidas:

Ocorreu-nos a ideia de que os troncos de árvores metidos naqueles entalhos e pousados de topo nas escavações em forma de patadas de cavalo na rampa xistosa, serviriam para assentar o pontão que facilitaria a chegada ao início da rampa, o que não é nada fácil.

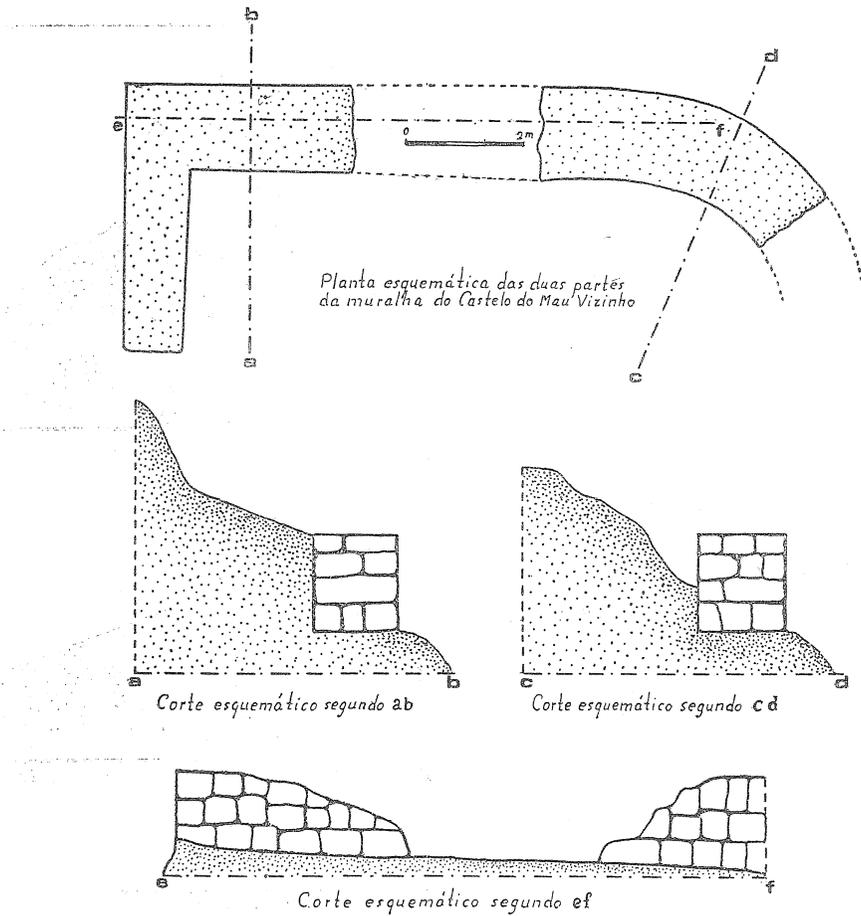
Fig. 3 — Esquemas de troço de muralha.

Um dos troços é formado por duas partes dispostas em ângulo recto (Figs. 3 e 4) e dista do outro troço 3,20 m. Julgamos que estes dois troços tenham estado ligados, tudo parecendo indicar que o segundo, que curva para Sul, limitasse deste lado toda a área central do monumento. A ser verdade esta hipótese, para a formulação da qual a presença de pedras em frente dos degraus, dispostas como as da muralha e no mesmo alinhamento constituem, a nosso ver, dados a considerar, o comprimento total de toda esta protecção seria de, aproximadamente, 33 m (Fig. 4). Em frente dos degraus haveria, possivelmente, uma porta.

A área principal do Castelo do Mau Vizinho encontra-se limitada, parcialmente, por uma muralha formada por dois troços, totalizando o comprimento de 13,32 m.

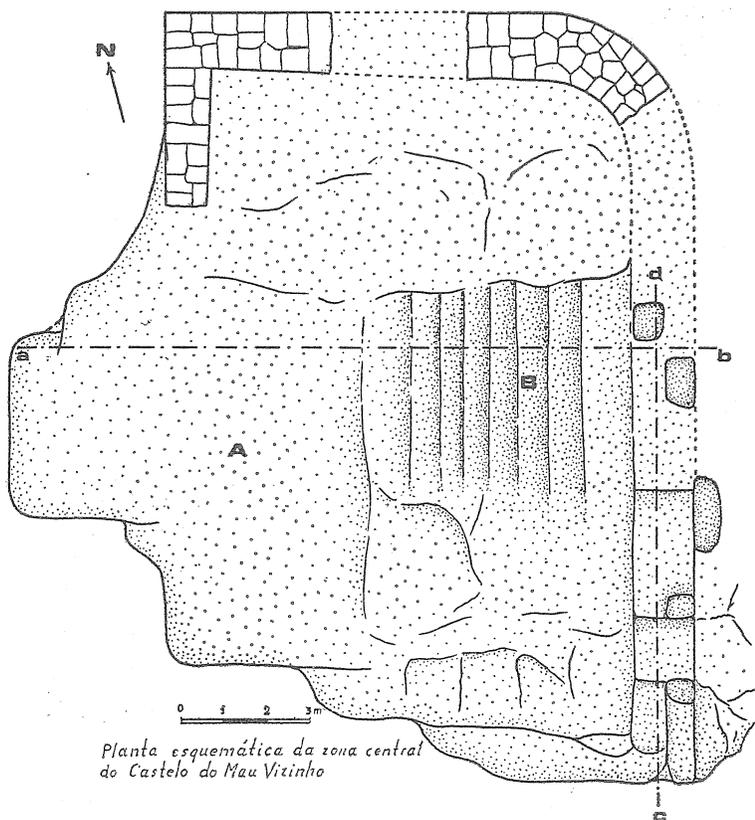
Fig. 4 — Topo cimeiro do Mau Vizinho mostrando a muralha e a escada de 8 degraus.

Como já foi referido, a parte mais importante do «Castelo do Mau Vizinho» ocupa uma plataforma superior, aplanada, de um morro quartzítico-xistoso, estando limitado, parcialmente, por uma espécie de muralha formada por dois troços com, um comprimento total de 13, 32 m (Fig. 4).

A área desta plataforma é de, aproximadamente, 184 m². É formada por uma parte mais ou menos plana (Fig. 4-A), a que se segue, voltada para nascente, uma outra, inclinada (Fig. 5), que permite o acesso àquela primeira área por um conjunto de 8 degraus (Fig. 11).

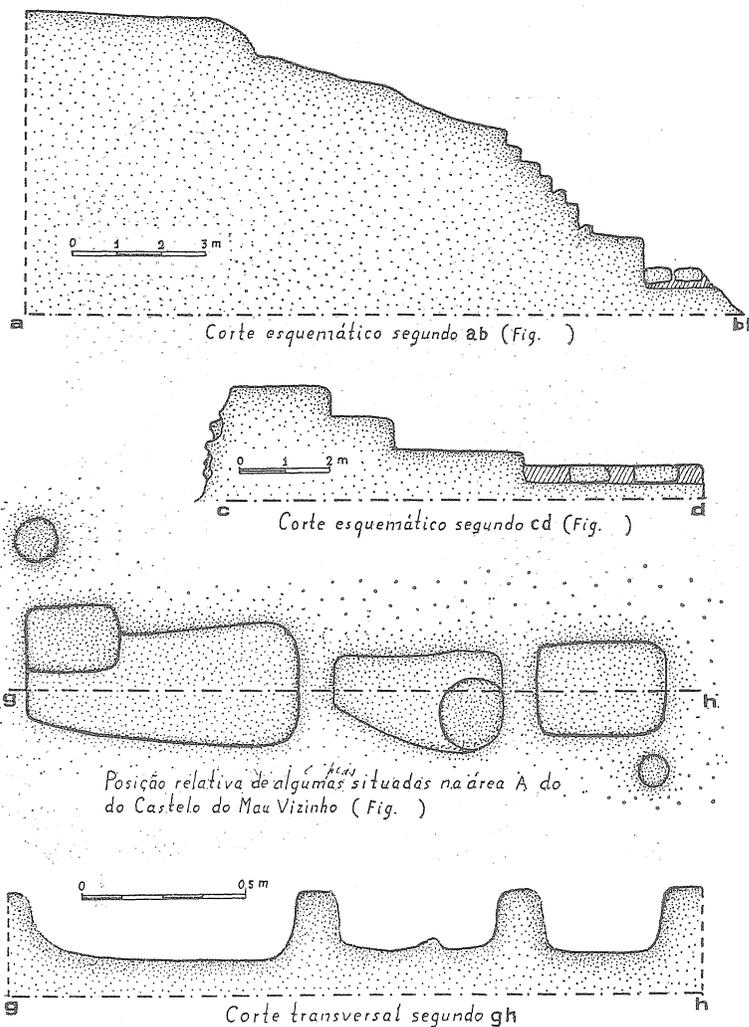
Fig. 5—Esquemas de pormenores do Castelo do Mau Vizinho.

Além dos oito degraus referidos, com mais de 2 m de comprimento cada um e com um mínimo de 16 cm de altura (um deles tem 50 cm de altura) contámos, nesta plataforma central, um total de 32 cavidades, circulares umas, rectangulares outras, além de um elevado número de sulcos estabelecendo ou não comunicação entre elas (Fig. 5).

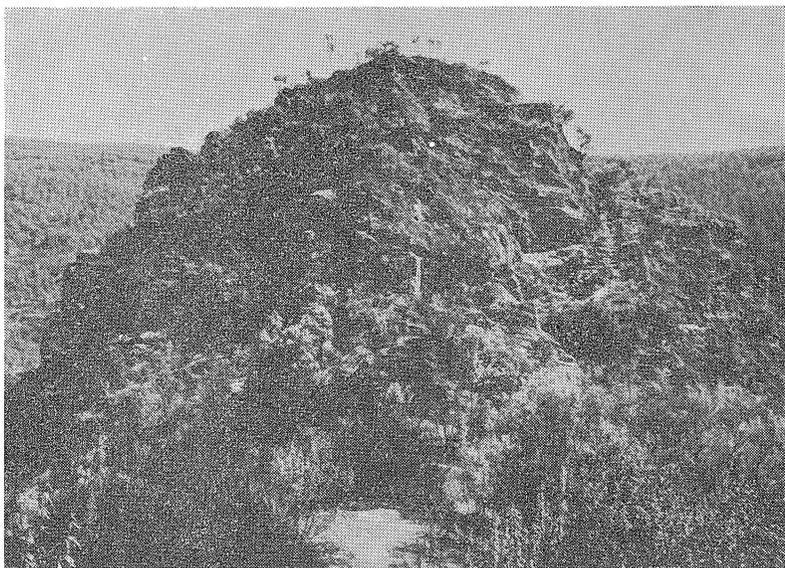
Fig. 7 — Aspecto do monólito quartzítico-xistoso no topo do qual reencontra o Castelo do Mau Vizinho. À direita pode ver-se a rampa natural de acesso.

Quando se desce a Serra do Candedo em direcção ao rio Mouce, o morro metamórfico aparece-nos com um contorno grosseiramente triangular (Fig. 7). Visto de frente parece inacessível. A parte mais elevada, onde se situa a área mais importante do monumento, encontra-se a 562 m de altitude e, aproximadamente, uns 65 m acima do leito do rio.

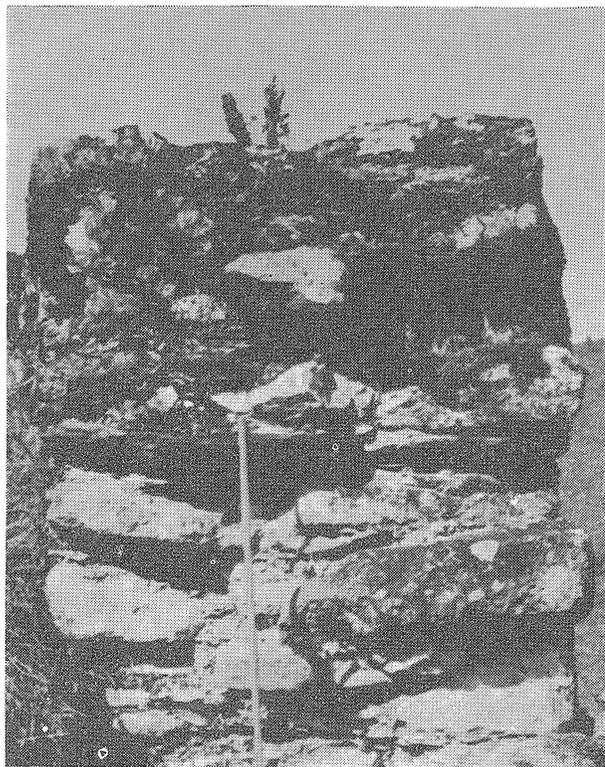
Fig. 12 — Imagem da muralha envolvente vendo-se nitidamente, a argamassa de ligação.

Todo este material está ligado por argamassa de cor esbranquiçada. A nosso pedido foi feita pelo Doutor Celso Gomes, distinto professor da área das Geociências da Universidade de Aveiro, uma análise para a determinação da sua composição mineral. Os dados obtidos foram os seguintes:

«Material composto por fragmentos de rocha (quartzito e xisto) e grãos minerais (quartzo, feldspatos e micas) dispersos numa matriz argilosa (escassa) e carbonatada (calcite)».

A largura desta muralha é variável. Considerando, apenas, a porção ainda conservada, a sua largura varia entre 0,95 e 1,55m e a altura entre 1,13 e 1,60 m. Certas zonas aplanadas

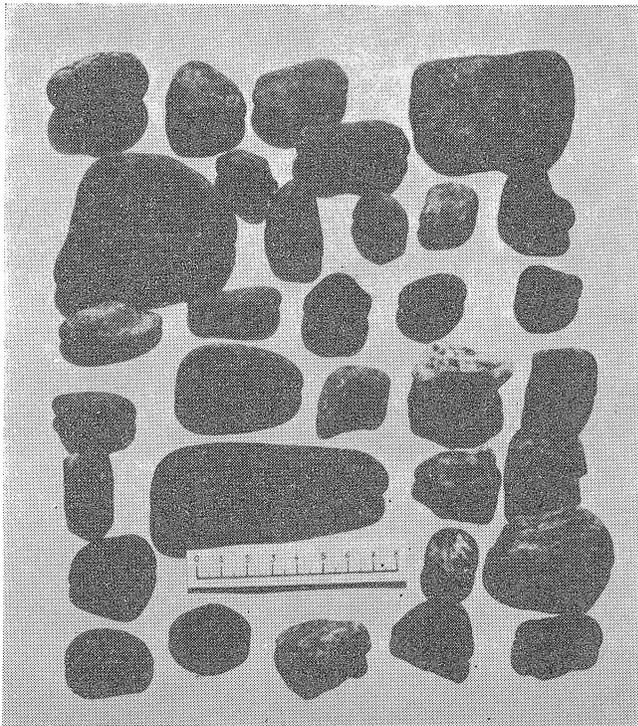
Fig. 13 — Calhaus rolados recolhidos durante os trabalhos de limpeza.

abundante localmente, o facto de se encontrar rolado prova que foi trazido do leito do rio Mouce, tarefa muito difícil atendendo às dificuldades de acesso já referidas. Quanto ao
