# A Anta da Capela da Senhora do Monte

## Contribuição para o estudo do megalitismo da freguesia de Penela da Beira

The Dolmen of Senhora do Monte's Church

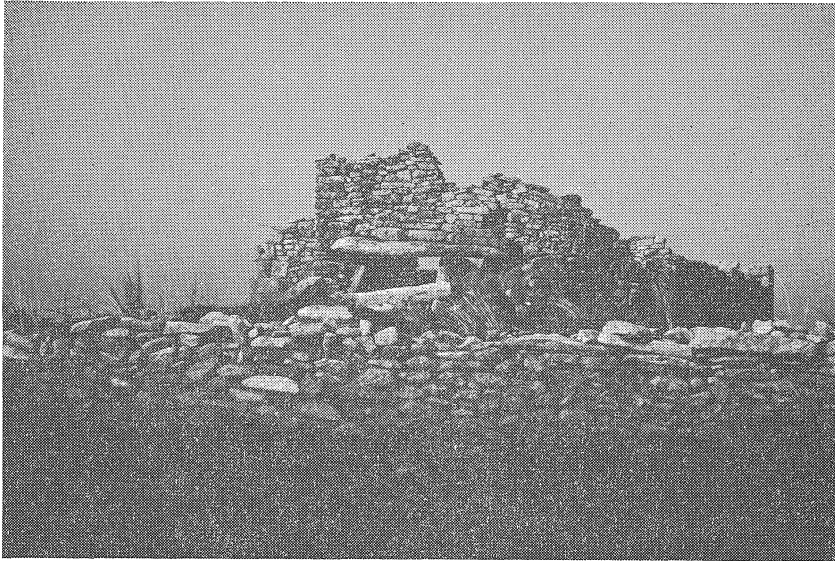
Foto do autor (Setembro 1978)

Fig. 4 — A anta vista sensivelmente de Nascente. A vegetação circundante havia sido, há pouco tempo, devorado pelo fogo

Ao procurarmos na freguesia de Penela da Beira <sup>(1)</sup>, elementos com interesse arqueológico <sup>(2)</sup>, numa zona de planalto, que havia sido recentemente devorada pelo fogo (Fig. 4), deparamos com um cenário que nos impressionou fortemente. Enquadrado nas ruínas de uma velha capela, aparecia um conjunto de pedras que se assemelhavam a uma anta. E foi com crescente emoção e curiosidade que nos aproximamos do local. Tratava-se, de facto, de uma anta.

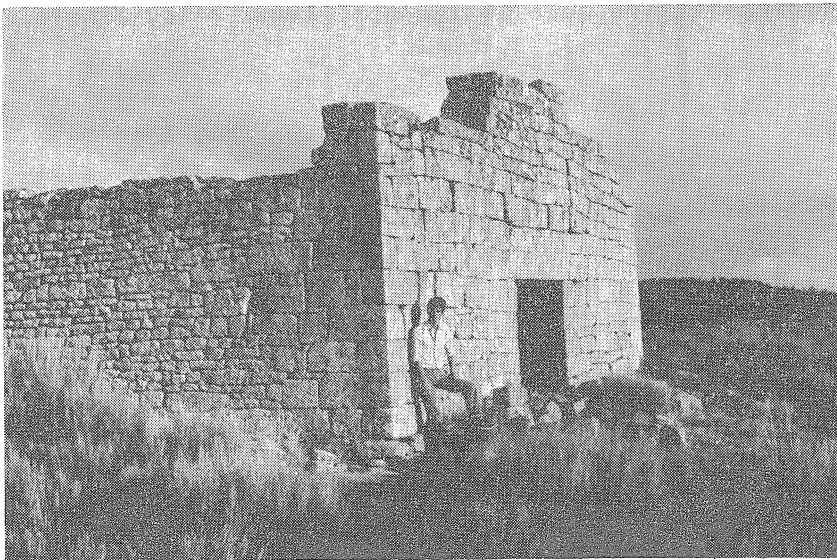
Fig. 7 — Vista da capela tirada sensivelmente de Noroeste. É notória a diferença da pedra utilizada na fachada

A cantaria utilizada na parte frontal exterior e numa pequena porção dos muros laterais (Fig. 7), é muito diferente da utilizada na parte restante das paredes. Enquanto a parte frontal foi construída com blocos de granito bem aparelhados, de dimensões razoáveis, nas paredes laterais foram utilizadas pedras de dimensões bem mais reduzidas.

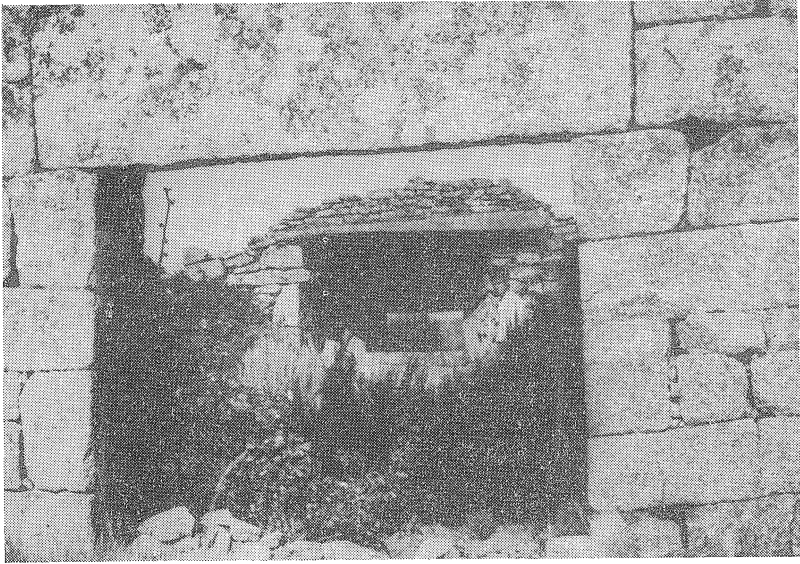
Foto do autor (Agosto 1982)

Fig. 8 — A anta vista através da porta principal da capela

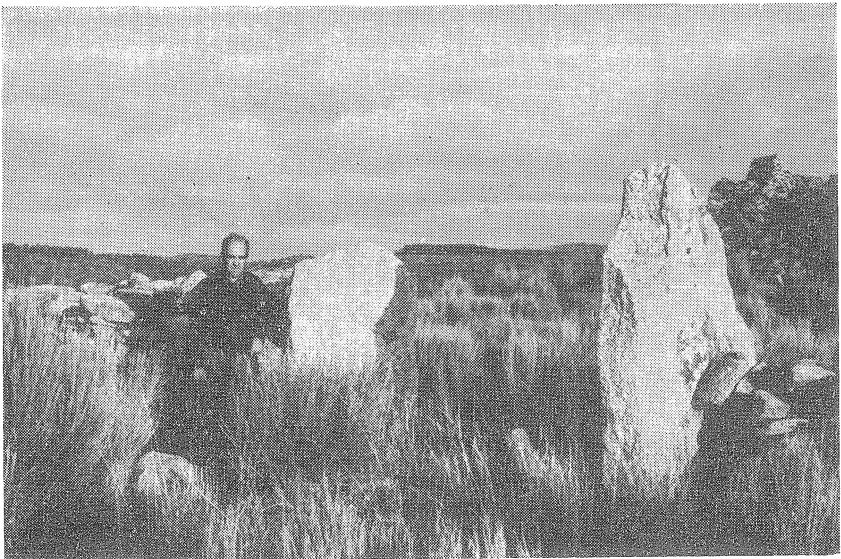
Fig. 9 — A entrada para o adro da capela. As pedras que rematam o muro terão sido esteios de alguma anta?

Ainda um pormenor curioso. O terreno onde se encontra a capela está delimitado por uma pequena parede de pedra solta, em forma quase circular. Possui uma única entrada, situada à esquerda do corpo da capela. Esta entrada, com a largura de 2,60 m. tem de cada um dos lados onde termina o muro delimitativo do adro, duas pedras ao alto (Fig. 9) com as seguintes dimensões:

Pedra da esquerda (com referência a quem entra no adro) — altura à vista, 1,30 m.; largura média, 90 cm.. Pedra da direita — altura à vista, 1,50 m.; largura média, 1 m. Terão sido estas pedras, esteios desta ou de outra anta que possa ter existido nas proximidades?

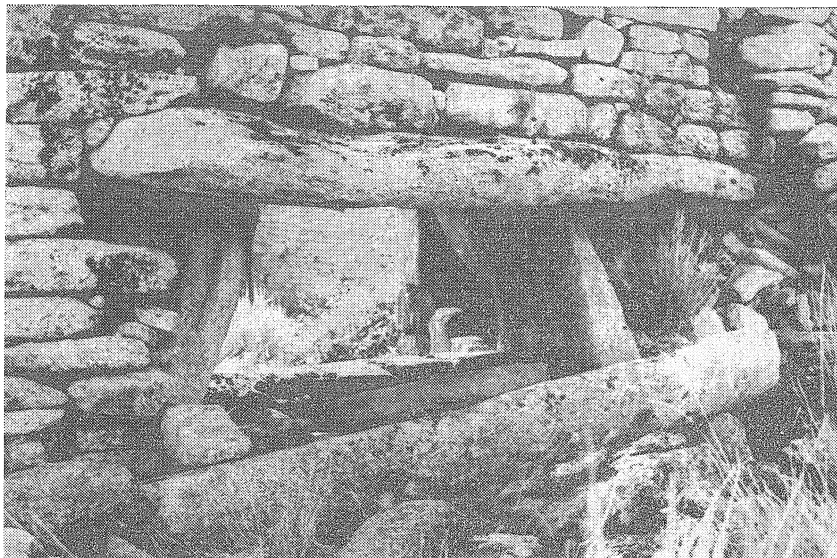
Fig. 10 — A anta vista sensivelmente de Nascente. Em 1.º plano a pedra H, da fig. 2

Um aspecto que não conseguimos esclarecer prende-se com o modo como estaria fechada, a nascente, a parte exterior que protegeria o altar (Fig. 10). Com pedras que entretanto

terão desaparecido? De salientar que junto à parte inferior dos esteios A e E se encontram 2 pedras (Fig. 10) que certamente terão pertencido a esta anta e cujas dimensões foram já indicadas. Não sabemos a função que desempenharam. Terá servido a pedra H para tapar a entrada da anta?

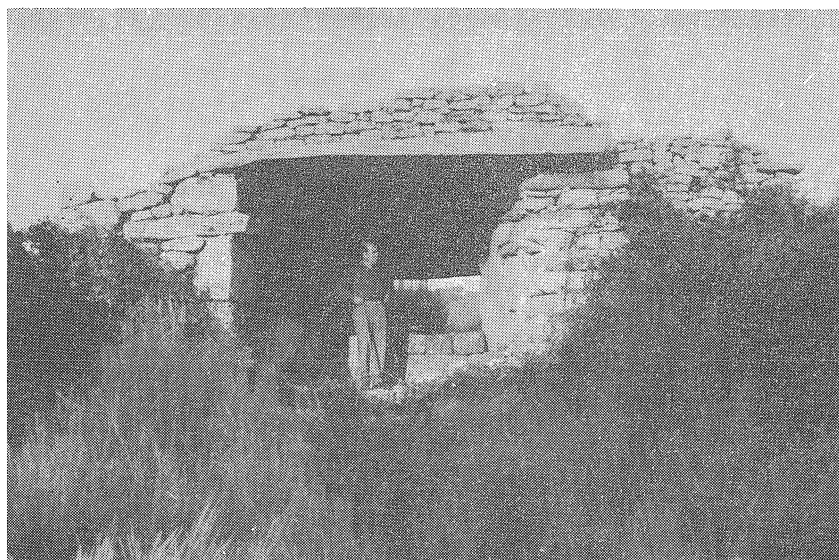
Fig. 11 — No interior da anta, o muro que serviu de altar-mor. É visível denso conjunto de giestas e silvas existentes no interior da capela

Como pormenor curioso refira-se que na face inferior da lage F foram pintadas pequenas estrelas que possivelmente pretenderiam figurar o céu. O muro (Fig. 11) que atravessa e

assenta nesta lage, e que terá servido de suporte ao telhado tem actualmente na sua altura máxima 50 cm. A largura é sensivelmente a das paredes da capela
